# FRA SKUR TIL UDFLUGTSVOGN

## 2. del

**I 1995 erhvervede Museumsbanen vognkassen fra den tidligere LJ Bc 18, som i mange år havde tjent som sommerhus ved Steen's planteskole i Nørreballe på Lolland. Her følger anden del af beretningen om, hvordan den genfødtes på ny som udflygtsvogn. Første del af artiklen blev bragt i Jernbanen nr. 3/2002.**

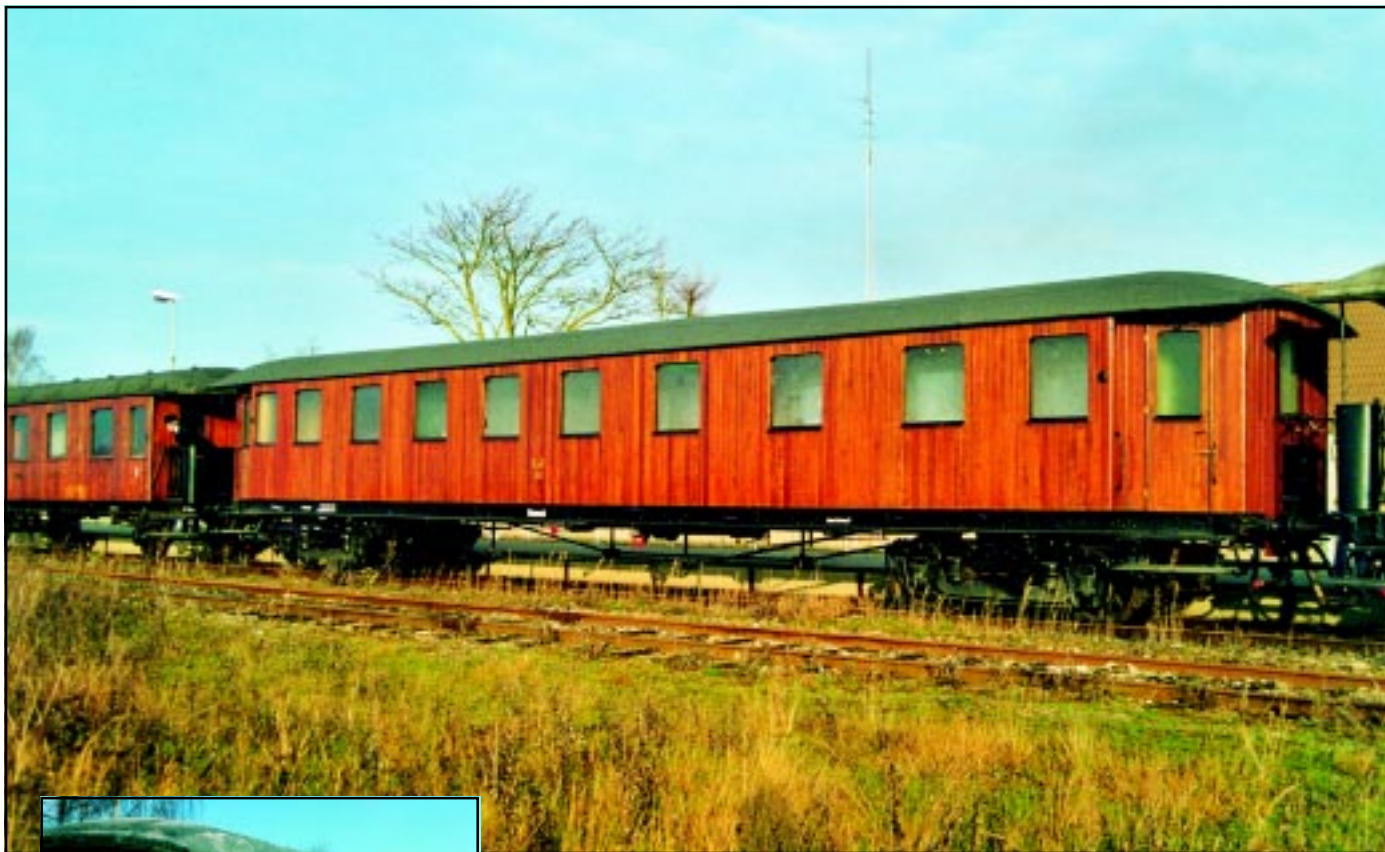
I slutningen af 2001 kunne LJ Bc 18 atter gøre fyldest ved banerne. Her ses den færdig i standsatte udflugtsvogn i Grænge december 2001 med juletræstog. (Foto: Eilif Tambour)

Det er svært at forestille sig, at for syv år siden var LJ Bc 18 blot et sommerhus ved Steens's planteskole i Nørrebalke.

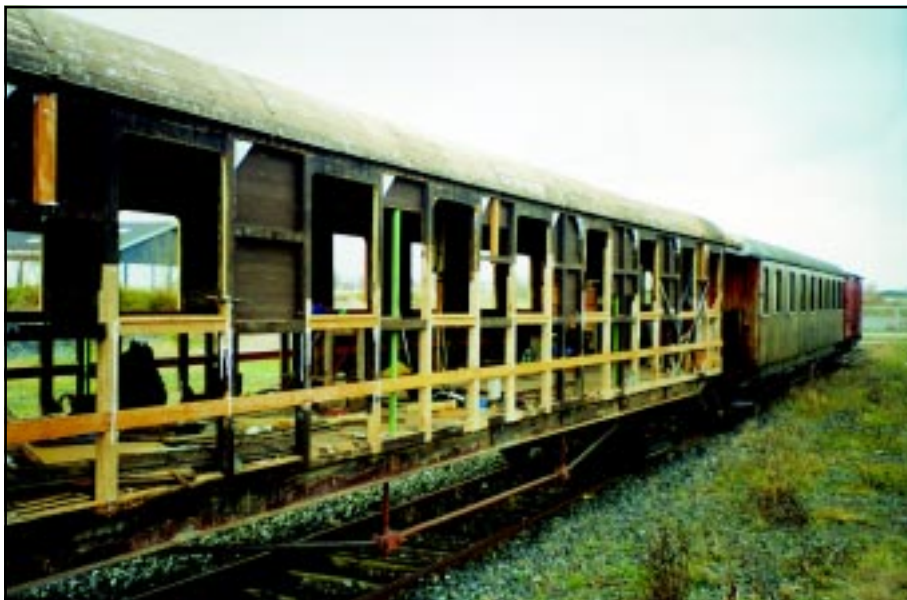
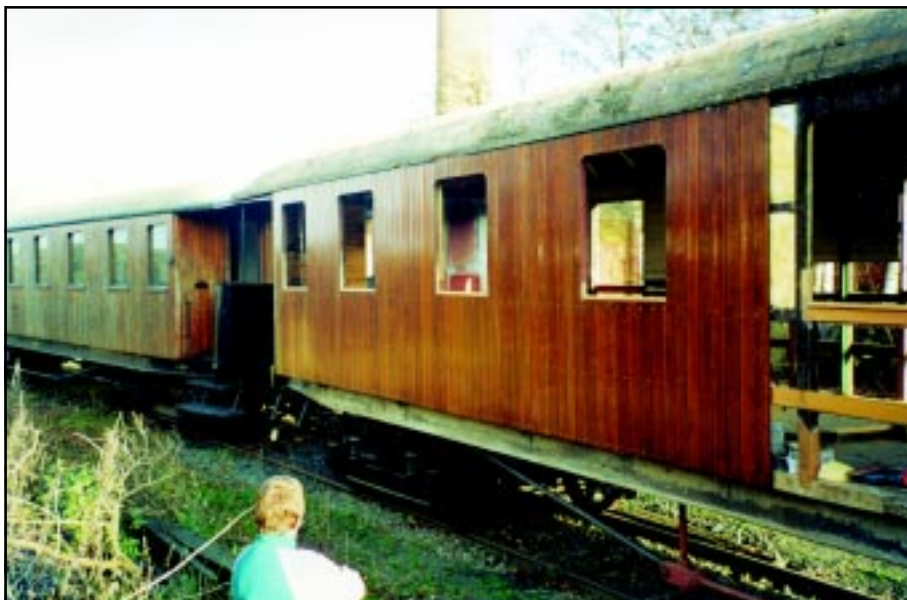
Istandsættelsen af teaktræsbeklædningen på vognsiden var et større projekt end først antaget. Øverst ses vognkassens rammekonstruktion. Det ny egetræ skiller sig tydeligt ud. Nederst er montagen af teaktræsbeklædningen i fuld gang, men der er lang vej endnu ...

dig med dette arbejde måtte en del tagbrædder dog løbende udskiftes. Da ca. halvdelen af spærene var opsat, kunne det sidste skillerum midt i vognen fjernes, og sikken en balsal der åbenbares: Et rum på ca. 3 gange 16 meter. Nu påbegyndtes så afmonteringen af de resterende teaktræsbeklædningsbrædder på vognsiderne, både for at kunne vurdere og efterfølgende istandsætte vognens træskelet og for at kunne afrense brædderne for gammel lak og maling. Så snart alle brædder var afmonteret kunne vi se, at et stort arbejde lå forude med træskelettet og også med en del af de bærende bundrammer af egetræ, som også var ramt af omfattende rådangreb. Et dårligt stykke blev udtaget for at se, hvordan delene egentlig var samlet. Det blev besluttet, at den planlagte undervisning fra en ekstern tømrer skulle gå ud på at lære os at bruge banens snedkerimaskine; en maskine, som førte en tilbagetrøkket tilværelse, netop fordi ingen havde lært at bruge den. Vi fik så lært at høvle, fræse faconer og lave langhuller til tapsamlinger, færdigheder som alle skulle bruges for at kunne lave nye dele til både bundramme og diverse stolper.

Der kunne nu fra et lokalt savværk anskafes det nødvendige egetræ til reparationerne og til en rimelig pris, hvorefter det egentlige reparationsarbejde kunne begynde. Med de nye færdigheder lykkedes det allerede i første forsøg at få et stykke på tre meter med udfræsninger og taphuller i forskellige retninger til at passe, og der opnåedes hurtigt en rutine.

I alt måtte der udskiftes ca. 12 meter bundramme i varierende stykker fra 0,5 m til 3 m. Nogle steder repareredes dårlig overflade ved udfræsning med håndoverfræser og isætning af lapper, en metode som også brugtes flittigt på en del lodrette stolper. Dog var mange af vinduesstolperne og vinduesbundstykkerne så medtagne af råd, at en udskiftning var nødvendig. Igen var snedkerimaskinen en uvurderlig hjælp, for en sådan stolpe har flere udfræsninger og faconer, end man lige forestiller sig. For at kunne lave lige og glatte samlingssteder hvor gamle og nye

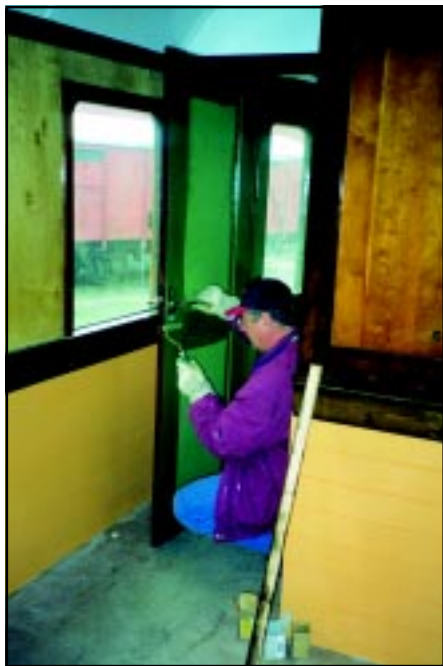
Gregor Anderson er i gang med lakering af døre.

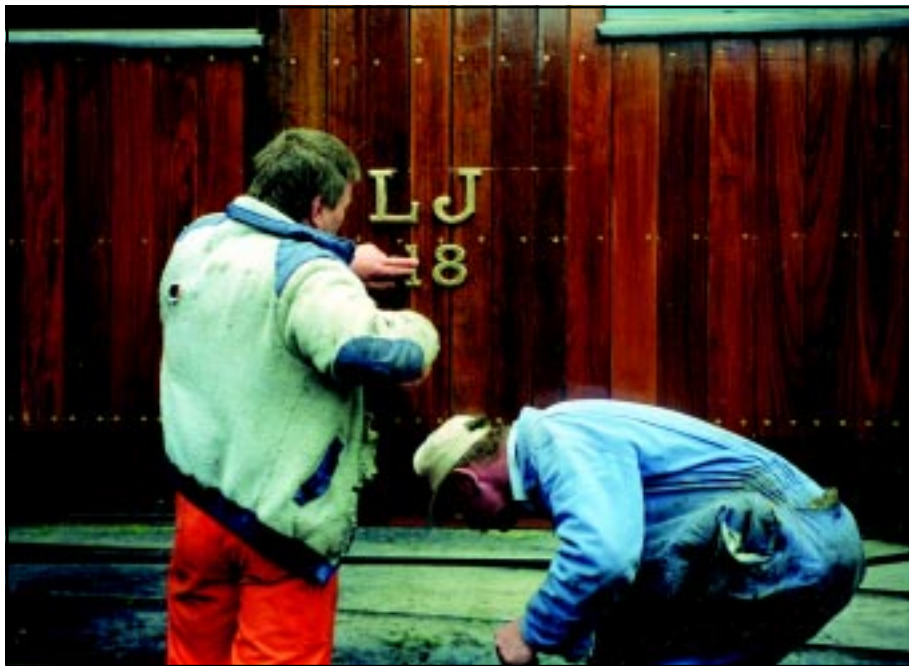
LJ Bc 18 får atter sin gamle betegnelse tilbage, her skrues Lyngø Andersen (tv.) og Keld Nielsen (th.) de nye messingbogstaver og -tal fast på vognsiden.

Gulvet i vognen var for ujevnt til at få pålagt belægning, og en grovhøvling med den elektriske høvl var påkrævet, så vi ikke skulle bruge alt for mange af de dyre slibeplader til den lejede gulvslibemaskine. Efter slibning kunne diverse ujævnheder spartles. Der var nu kun en måned tilbage, og lidt hjulpet af en varmekanon samtidig med et fornuftigt vejr kunne maling af lofter og undervægge samt endeperroner og toilet påbegyndes. To gange grunding og to til tre lag dækmalning tager sin tid, og sådan en vogn har alligevel en del m<sup>2</sup> overflade, men nu kunne der opsættes de klargjorte vinduesrammelister og også de klargjorte lamperosetter med glas og pærer, hvilket pyntede gevaldig. Med nu kun få dage tilbage var det på tide, nærmest helt højtideligt, at påsætte vognens oprindelige littering, nemlig messingbogstaver og tal: LJ 18.
