FRA SKUR TIL UDFLUGTSVOGN

1. del

Tekst og fotos af Arne Jørgensen

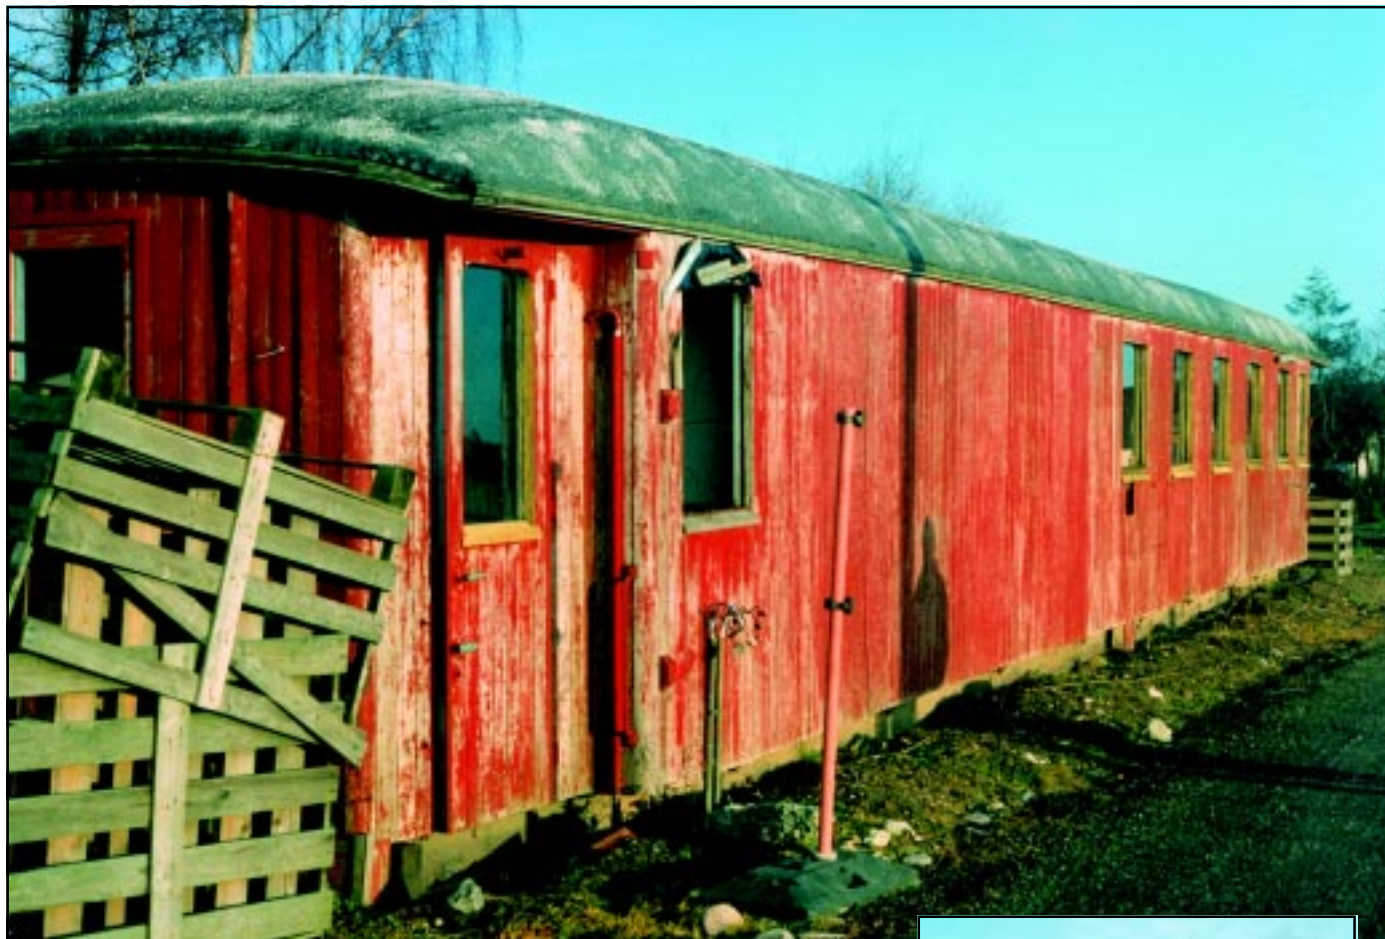
LJ Bc 18 som den tog sig ud som sommerhus ved Steens's planteskole i Nørreballe i 1995.....

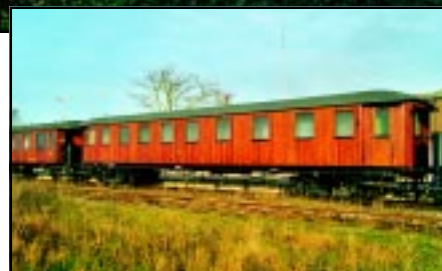
..... og som færdig istandsat udflugtsvogn i Grænge efter 6 års slid. (foto: Eilif Tambour)

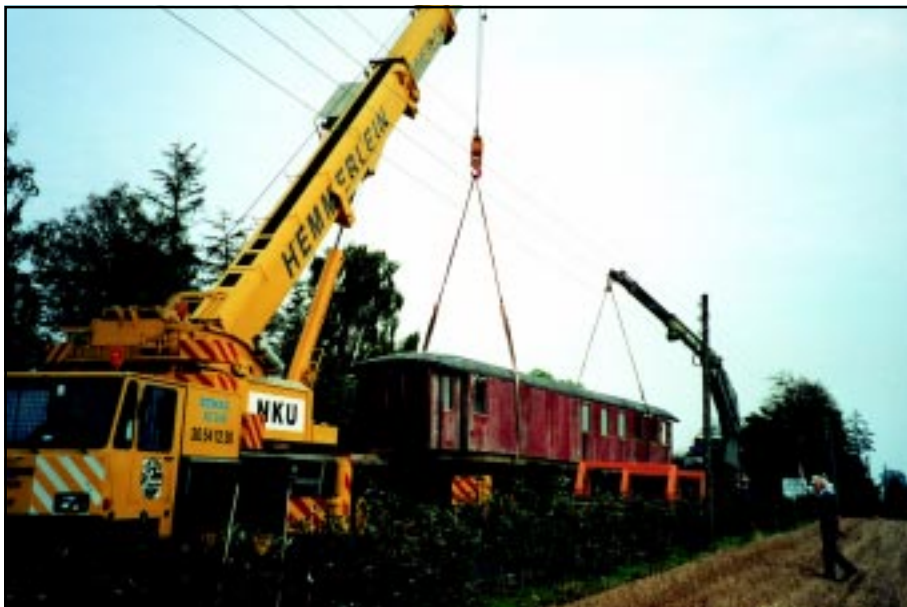
Flytningen af LJ Bc 18 blev klaret med hjælp fra Nakskov Kranudlejning, og det lykkedes at flytte hele vognkassen i et stykke. Nørreballe 1995.

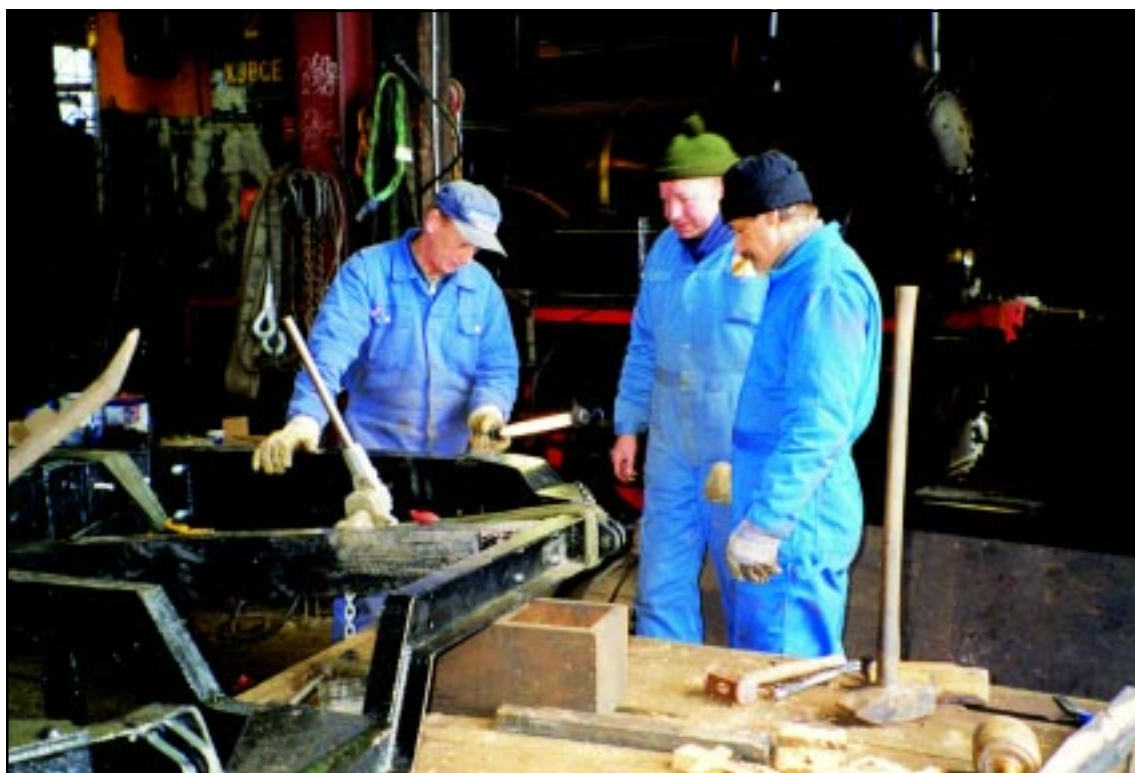
Samling af bogie i remisen i Maribo i 1999. Fra venstre ses tre af deltagerne i arbejds holdet Poul Larsen, Finn Madsen og Johan Siftar.

på Bandholm station (kommunen/banen havde fortsat 2 ledige beskæftiget i en periode efter Bandholmprojektets slutning). De sidste smådele, f.eks. bremsedelene, kunne nu færdigmonteres, og selvom monteringen af midterbjælken med de tilhørende fjedre gav nogen sved på panden, lykkedes det at færdiggøre den første boggie.

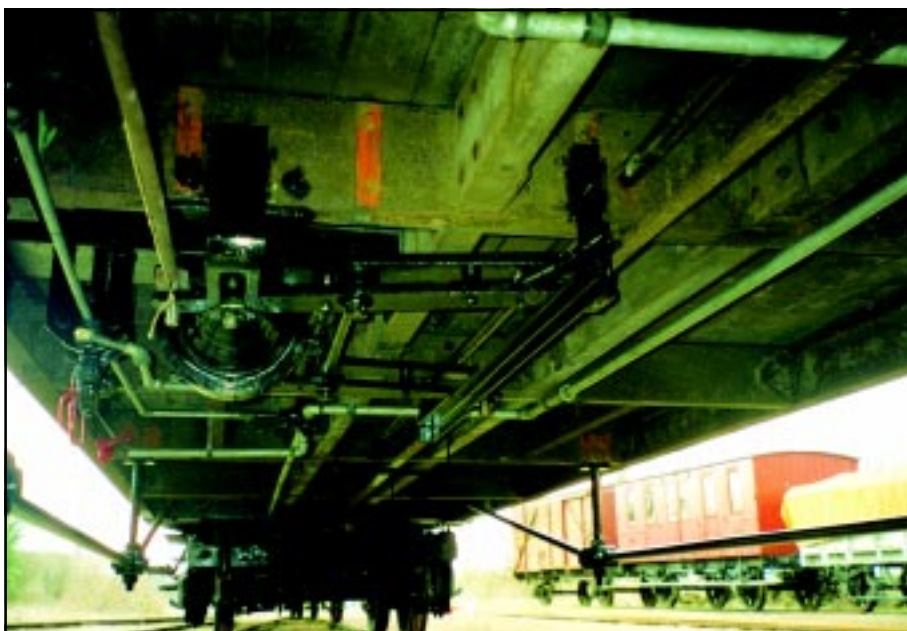
Det nye bremsesystem monteret på Bc 18's undervogn.
